1. 鉄筋コンクリートの変状
変状の原因推定

【問題 1 - 15】

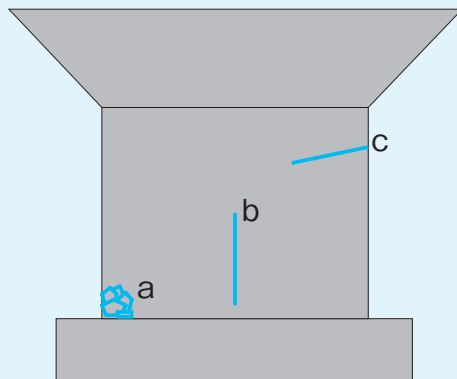
鉄筋コンクリート製の橋脚に、図に示すように a～c の変状が生じ、それぞれの変状の発生原因を表1のように推定した。これらの原因推定の適・不適に関する表2の組合せのうち、適当なものはどれか。

変状	発生原因
a	乾燥収縮によるひび割れ
b	水和熱に起因する温度ひび割れ
c	コールドジョイント

a は、コンクリートの打込み時に材料分離を生じ、粗骨材が先走りしてできた豆板とみられる。下部の既設コンクリートが硬化しているため、締固めをしても粗骨材は沈まず、豆板となって不具合が生じる。

b は、セメントの水和熱により上昇したコンクリートの内部温度が下降する段階で既設部材に拘束されて生じた温度ひび割れとみられる。この場合、貫通するひび割れとなる。

c は、水平に近いひび割れであり、コンクリートの打込み時に打重ね時間が長くなった場合に生じるコールドジョイントと考えられる。

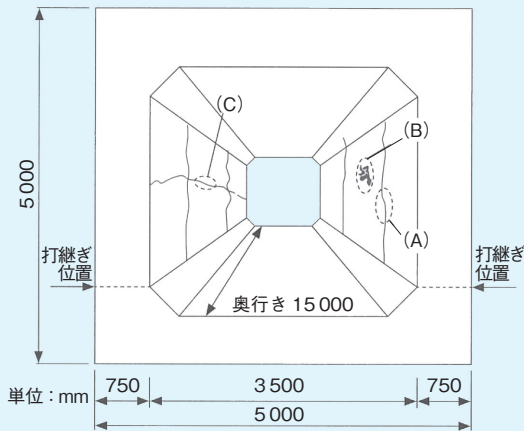
鉄筋コンクリート製のボックスカルバートの竣工前の検査において、下図に示す壁面の(A)～(C)の箇所に、それぞれ写真に示す変状が確認された。表1に示した変状の発生原因の推定に関する(1)～(4)の組合せのうち、最も適当なものはどれか。
